# 行政調査報告書

- 福島第一原子力発電所
- 東京電力廃炉資料館
- ナショナルトレーニングセンターJビレッジ

令和元年11月5日（火）～6日（水）

大阪維新の会大阪府議会議員団

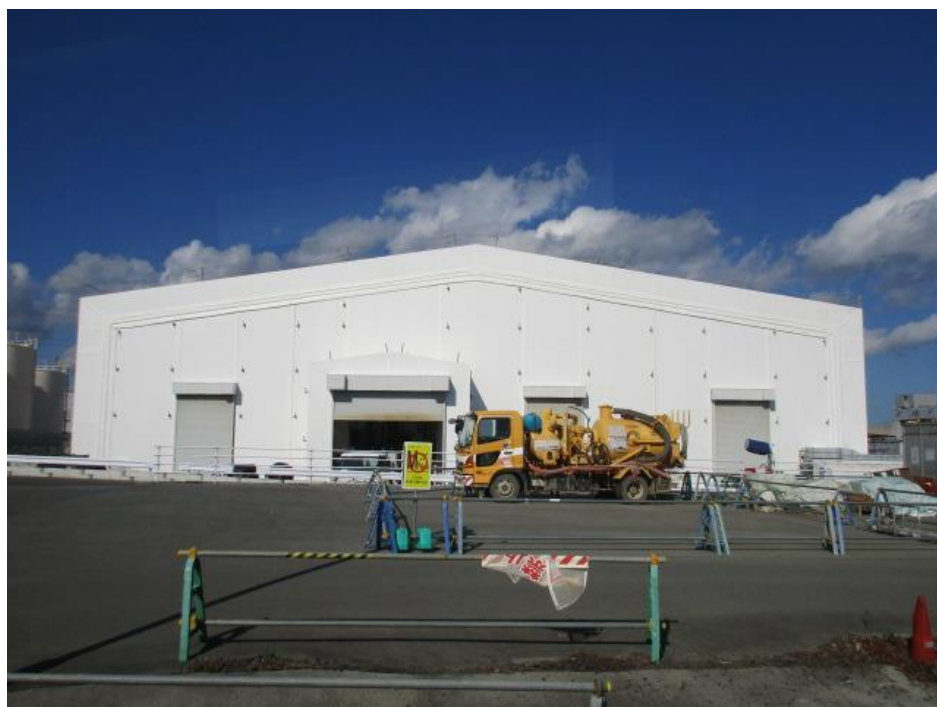
多核種除去装置（アルプス）は全部で3つ設けている。初期の既設アルプス、改良した増設アルプスは、ほぼ同じ処理の仕方をしている。まず、汚染水をタンクに入れてから薬剤を入れ、沈殿させる沈殿槽に入れる。それからうわずみ液をフィルターに通して63核種のうち、62核種を処理している。1つとれないのがトリチウムのみ。

（多核種除去装置（アルプス）の建屋）

もう1つ3つめの高性能アルプスがある。これは全部がフィルターで構成されており、沈殿槽がない。沈殿槽があると沈殿した線量の高い廃液がたまり、それを保管する容器が必要になる。高性能アルプスはすべてフィルターに吸着できるようになっている。高性能とは、廃棄物になるべく少なくして後処理を容易にするための性能である。吸着したフィルターは放射線がべったり付着し、高い線量を示すので、コンクリートブロックで囲った場所に保管している。

既設、増設アルプスは、3つの系統があり、1つの系統は1日250トンの処理能力を有し、両アルプスあわせると、250トン×6系統で1日1500トン

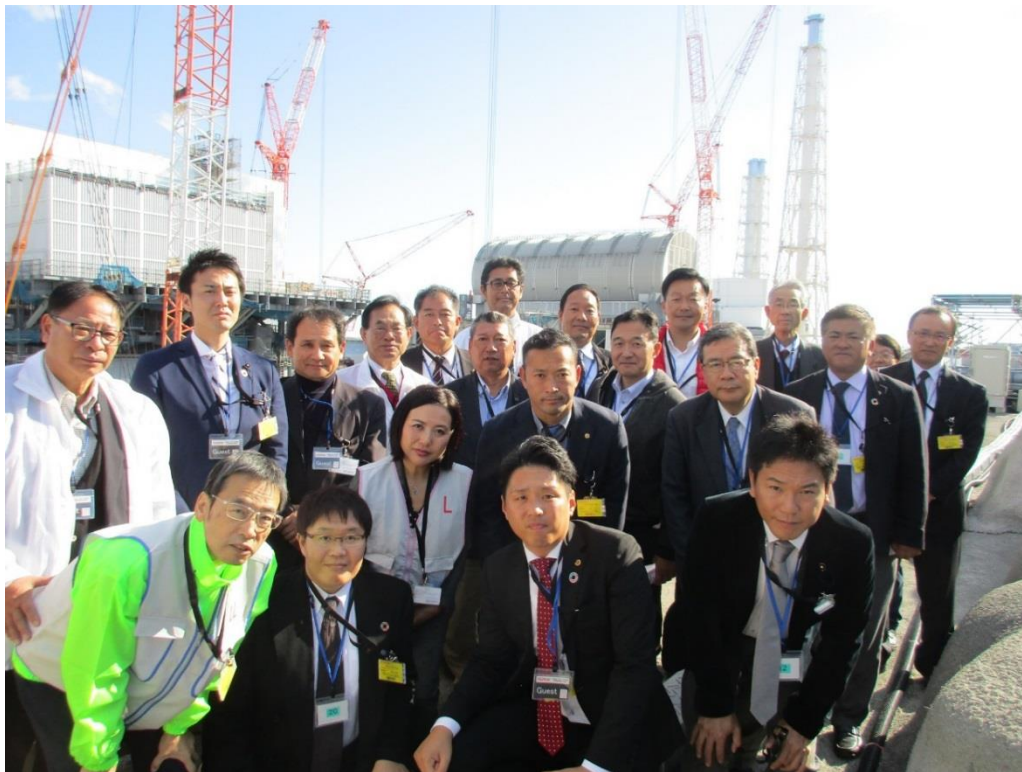
(1～4号機の外観確認箇所にて（この箇所のみ降車））

1号機の側面は板材でできており、その上にコンクリートの屋根がのっていた。水素爆発で板材が吹き飛び、屋根のコンクリートが下に落ちてきて、使用済み燃料プールの上にかぶさっている状態。3号機は違う構造で、屋根が軽かったので下に落ちなかった。

3号機は、かまぼこ上のドームに覆われている。直接建物に荷重がかからないように、6メートル程あるかまぼこの板の部分でドーム全体を支えている。

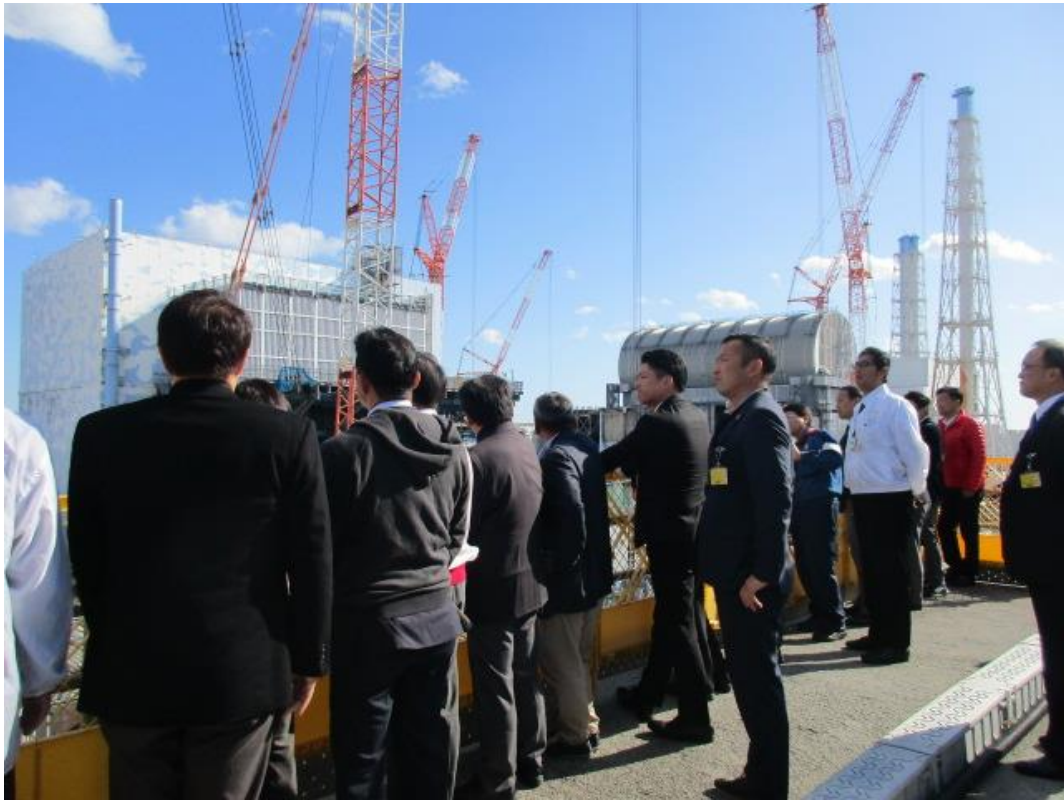
（右奥のドーム型が 3 号機左側が 2 号機）

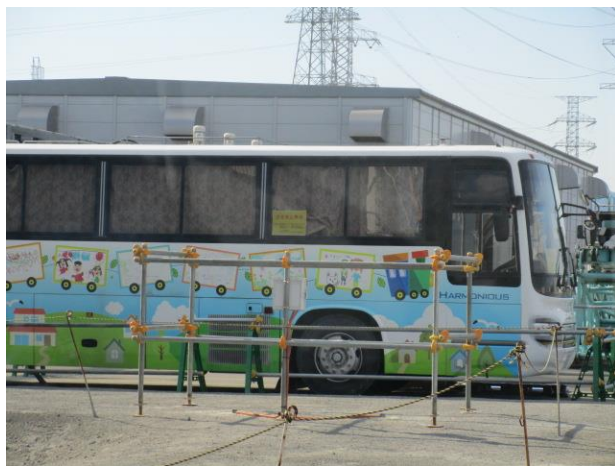
エイブルという会社が行っている解体作業で使用しているバスは、車内で遠隔操作ができる。可愛いデザインでラッピングされているが、作業員の家族がデザインした。当社では、IDカードに家族の写真を入れるように推奨している。急いでいると物事を端折って危険な状況をつくりだすことがあるので、

（解体作業従業員用に使用されているバス）

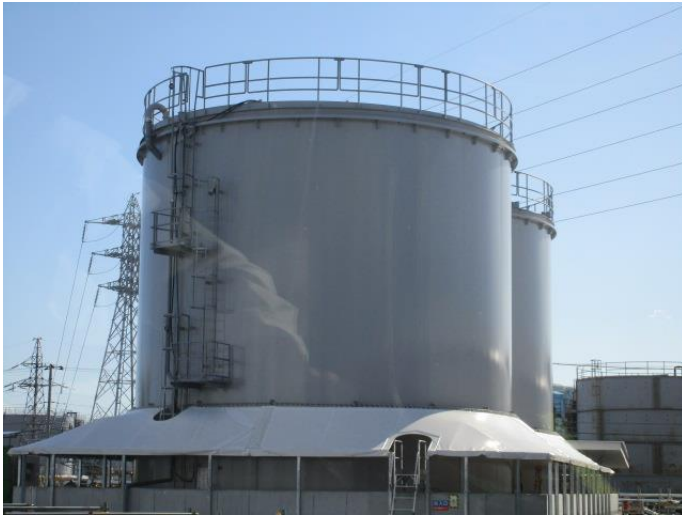
発生した汚染水に含まれる放射性物質は、多核種浄化設備などで浄化処理を行っています。トリチウム以外の放射性物資の量を減少させ、放射線や漏えい時のリスクを低減したうえで、処理水としてタンクに保管しています。タンクはフランジ型タンクに比べて水の漏えいリスクが低く、信頼性が高い溶接型タンクへの切り替えが完了しました。

（処理水タンク（溶接型））

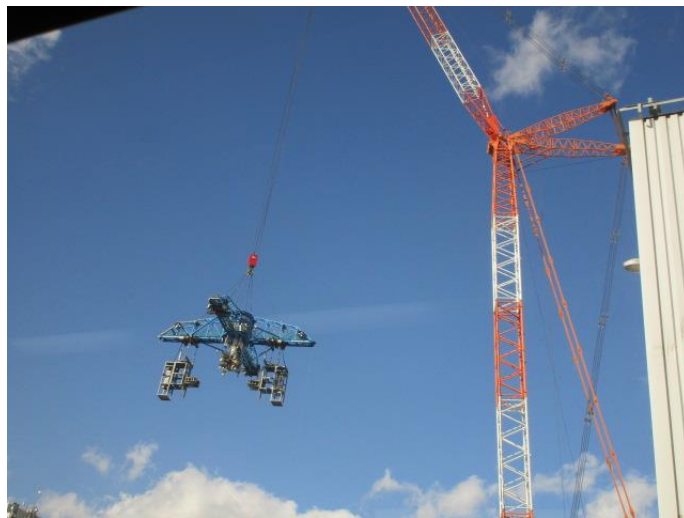
（解体作業のクレーン）
